# 东引汶灌区渠系建筑物病害老化分析及策略研究

**摘 要:** 灌区工程长期运行后, 其内部渠系建筑物退化、老化, 灌溉水有效利用系数下降, 工程效益得不到充分发挥, 下游灌区农作物大面积减产, 严重影响灌区经济的发展。本文以山东省宁阳县东引汶灌区工程为例, 深入分析了灌区渠系建筑物病害、老化问题, 并结合当地实际条件, 从灌区水利工程维护、灌区信息化建设、灌区管理模式等方面给出相关发展策略, 以期改善和提高灌区渠系建筑物的耐久性, 为其他灌区工程正常发挥作用提供借鉴与参考。

## Aging Analysis and Strategy Study of Canal System Buildings in Dongyinwen Irrigation District

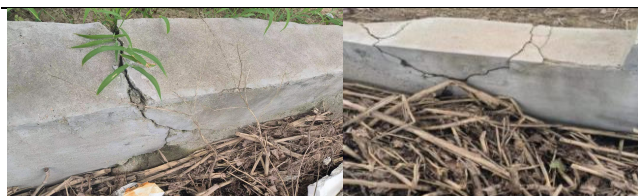
大部分混凝土渠道相对完好但其裂缝问题严重, 每隔 300 m 左右就会出现裂缝, 此外在渠道的分水口处裂缝现象较为突出, 严重影响水流的过流。这是由于渠道边墙受到贯穿裂缝或是混凝土碳化作用导致其产生收缩裂纹使得渠道顶部出现裂缝, 水流通过裂缝渗入基础后容易产生冻胀破坏; 经过长时间冲刷作用后, 渠道表层混凝土会产生脱落, 导致糙率增大, 影响其过流能力, 如图 1、图 2 所示。

图1 混凝土渠道裂缝

Fig.1 Concrete channel crack

专门建立一支日常维护队伍，进行水工建筑物的维护，及时检修，经常养护。此外制定一定的相关计划，保证每天的维护工作量，确保水工建筑物的完好安全运行。定期对水量大，易出现安全隐患的部分进行排查，出现问题后及时解决，加强渠道的巡查，保障灌区的用水安全，提高渠系水利用系数和灌溉质量，使灌区内的水利工程运行寿命大大延长，提高其工程效益，保障其灌溉水量，改善其灌区的环境。

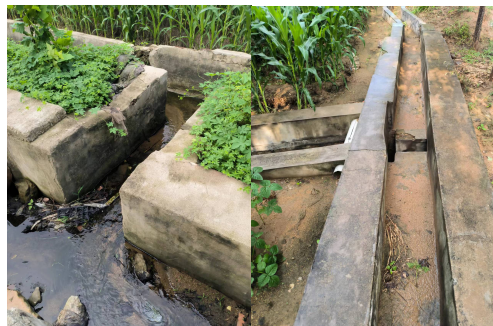
图2 混凝土渠道分水口表层混凝土脱落

Fig.2 Concrete shedding at concrete channel bleeder surface

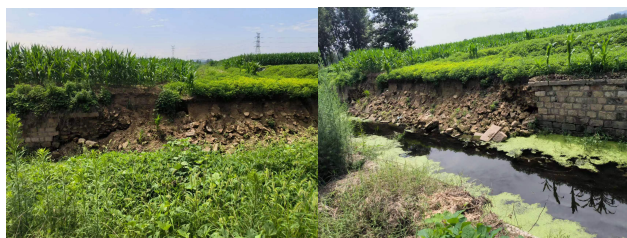
砌石干渠由于年久失修, 且边坡种植农作物等原因, 边坡易产生滑坡, 发生失稳破坏。如图 3 所示。

图3 砌石干渠失稳破坏

Fig.3 Instability and failure of masonry channel

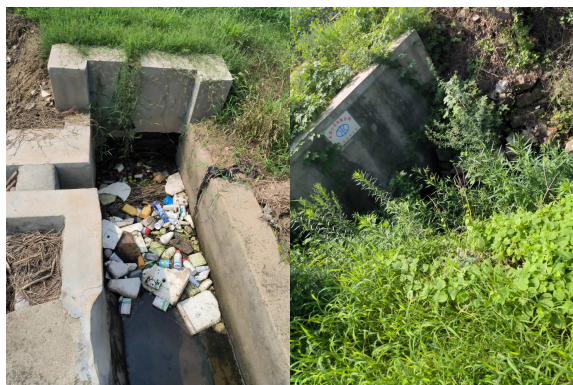
有些进地处设计倒虹吸,由于施工技术不成熟,且定期养护不到位,导致现在大部分倒虹吸与渠道连接处出现裂缝,甚至出现混凝土脱落现象,导致砌石基础裸露,出现轻微渗水现象。如图4所示。

图4 倒虹吸与渠道连接处裂缝

Fig.4 The cracked at the connection between the inverted siphon and the channel

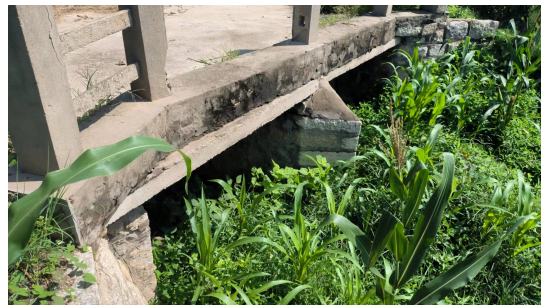
灌区内大部分桥梁为生产桥,生产桥使用年限较长,大部分桥面出现裂缝,产生破坏。其中几个生产桥出现了桥台坍塌被列入了危桥。此外,桥洞有淤积,当过水量大时会影响其正常过水能力。如图5所示。

图5 桥梁工程

Fig.5 Bridge engineering
